XVIII
SBGFA

SIMPÓSIO BRASILEIRO DE
GEOGRAFIA FÍSICA APLICADA

ANÁLISE DO DESMATAMENTO E EROSÃO DO SOLO NA MICROBACIA DO CÓRREGO DO CEDRO EM CASSILÂNDIA- MS

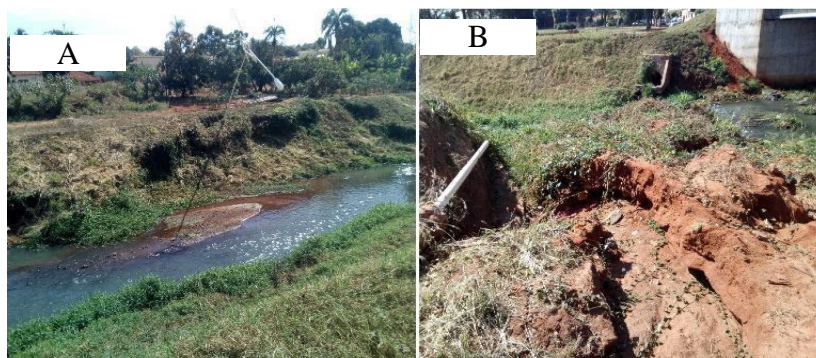
Figura 2. Erosões na área de estudo. A) Erosão de caráter fluvial por remoção de porções do solo. B) Erosão de caráter pluvial.

As feições erosivas erosões apresentaram caráter fluvial e antrópico (figura 2), as de caráter fluvial indicam proveniência do chuvas intensas e concentradas em janeiro de 2017 com acumulo de 331,2 mm (CENTEC, 2017), e chuvas subsequentes. As tentativas de recuperação da área não lograram sucesso. O desmatamento se estende por todo o perímetro da cidade cortando diagonalmente, impactos foram sentidos antes do término do desmatamento do trecho, bem como após a concretização.

Nas áreas com erosão, toda porção da cidade ainda conforme o mapeamento do IBGE escala 1:250000 e como já exposto, possui Latossolo vermelho distrófico, porém, existem duas formações geológicas, o Latossolo no basalto Formação Serra Geral, é um solo pouco impermeável, profundo. O córrego do Cedro nasce a sudoeste no planalto e escoar a nordeste no vale do rio Aporé, limite geográfico do Estado de Mato Grosso do Sul (DALASTRA et al, 2014).
