**GEOGRAFIA FÍSICA E AS MUDANÇAS GLOBAIS**

## **RISCO GEOTÉCNICO NA PLANÍCIE URBANA DA BACIA DO TUCUNDUBA EM BELÉM-PA**

**Eixo: Riscos e desastres naturais**

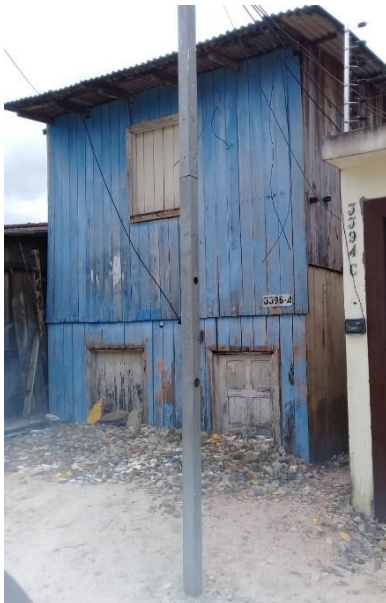
Figura 1 – Evidente desnível do solo com o piso da residência, causado devido a grande quantidade de material depositado para o aterro do terreno.

A população de baixa renda que ocupa essas áreas topográficamente mais baixas, para fugir dos constantes alagamentos, deposita diversos tipos de materiais para servir de aterro, materiais esses que são inadequados e prejudiciais para o escoamento da água, outro fator é a grande quantidade de material depositado no solo, pois o aumento do peso sob o solo da planície alagável causa grande pressão principalmente em períodos de cheia, o que pode causar a subsidência desses terrenos inconsolidados.

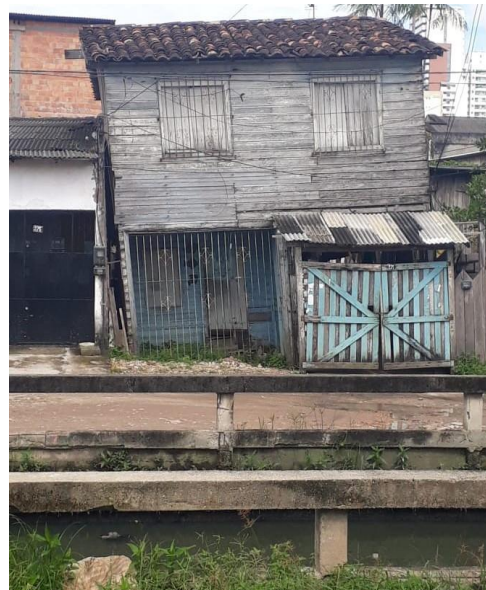
Figura 2 – Tombamento de residência devida gradual subsidência do terreno.

O tombamento das residências é o risco que tras a “possibilidade de perdas”, pois de acordo com CASTRO, Cleber et al (2005), a existência de um risco só se constitui quando há a valorização de algum bem, material ou imaterial, pois não há risco sem a noção de que se pode perder alguma coisa. A planície periférica da bacia do Tucunduba apresenta um terreno de elevada instabilidade e baixa capacidade de suporte, esses fatores quando somados à enchentes, alagamentos e aterros inadequados causam a instabilidades das edificações construídas, causando grandes rachaduras, tombamentos e possível perda do imóvel.
