XVIII
SBGFA

SIMPÓSIO BRASILEIRO DE
GEOGRAFIA FÍSICA APLICADA

ANÁLISE DE UMA VOÇOROCA NA MARGEM DA RODOVIA FEDERAL BR 153 MORRINHOS, GO

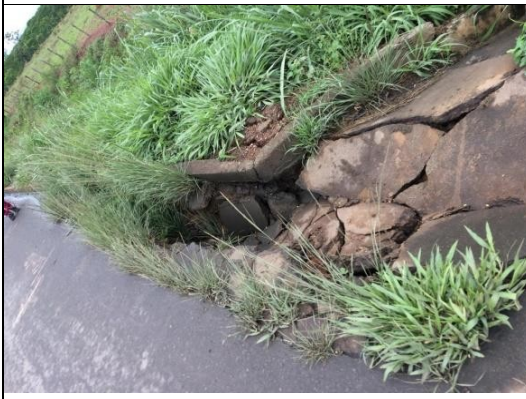
A incisão erosiva encontra-se instável com evidências de evolução lateral e remontante em direção à pista de rolamento da rodovia federal, notadamente no final da estrutura de drenagem junto às suas bordas (Figura 2 e Figura 3). Por isso, são eminentes os riscos de destruição da rodovia, do meio fio e do acostamento, colocando em risco as vidas de pessoas que trafegam por essa pista, principalmente no sentido, Goiânia/Morrinhos-Itumbiara.

Figura 2. Início da erosão – sangra d’água na margem da BR 153, próximo ao Rancho Alegre, Morrinhos, GO.	Figura 3. Talude instável na cabeceira da erosão, nas proximidades da BR 153.

Dentre as inúmeras possibilidades de intervenções para estabilizar a voçoroca sugere-se: a construção de obras de drenagem para captação da água da pista de rolamento da BR 153 com lançamento adequado no interior da erosão; implantação de muro gabião no trecho superior da erosão para estabilizar o talude; isolamento da área linearmente, sendo de no mínimo 30 metros em cada margem da erosão, até o represamento à jusante visando impedir o trânsito de animais e favorecer o repovoamento espontâneo no entorno e em seu interior; Realizar plantio de espécies nativas típicas de área ripária da região, para minimizar a atuação do escoamento superficial local e aumentar a resistência do solo ao cisalhamento e consequente desprendimento e transporte; Monitoramento periódico das medidas implantadas.

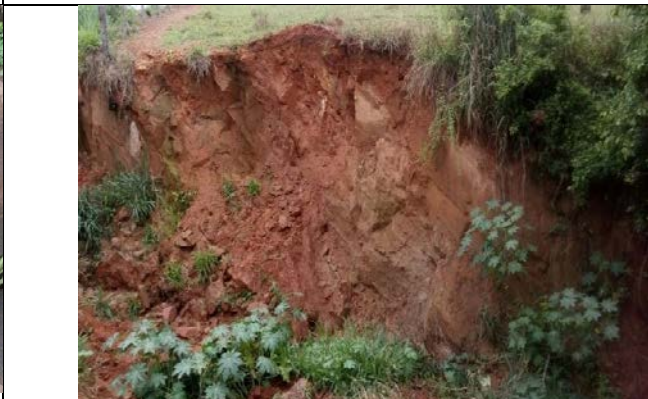
Os escoamentos pluviais concentrados provenientes da rodovia, em sua cabeceira, e das trilhas de gado em seus taludes laterais, tem aumentado a instabilidade em seu trecho superior/médio, ocasionando o surgimento de sulcos em suas paredes e alcovas de regressão no sopé. Existe também erosão interna ou tubular (*piping*) no trecho montante, evidenciada pelos movimentos de massa do tipo abatimentos sucessivos que tem amplificado a sua evolução
