XVIII
SBGFA

SIMPÓSIO BRASILEIRO DE
GEOGRAFIA FÍSICA APLICADA

ANÁLISE DAS CARACTERÍSTICAS FÍSICAS DE UMA VOÇOROCA NO MUNICÍPIO DE MORRINHOS, GOIÁS

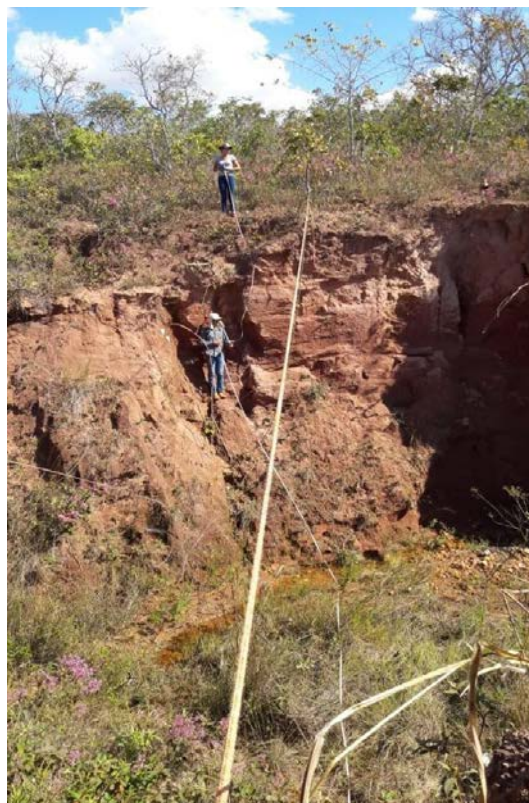
Figura 1. Medidas de profundidade e largura da erosão – uso de corda e trena.

As dimensões da erosão foram obtidas a partir do uso de trena convencional de 50 metros e uma corda com 50 metros de comprimento para medir principalmente a sua profundidade (Figura 1). Para a medida da vazão, foi necessário um recipiente de 20 litros, um cano pvc de 100 mm, cortiças de buriti e um cronômetro. Para a confecção do croqui utilizou-se recursos do *Google Earth*, *Navegation Polaris* e *Strava*. Sendo o *Google Earth* utilizado para obtenção de imagens de satélites da área, *Navegation Polaris* obtenção de coordenadas Geográficas, *Strava* utilizado para percorrer todo o perímetro da voçoroca e consequente obtenção das dimensões de seu perímetro/área, características e extensão de suas bordas.

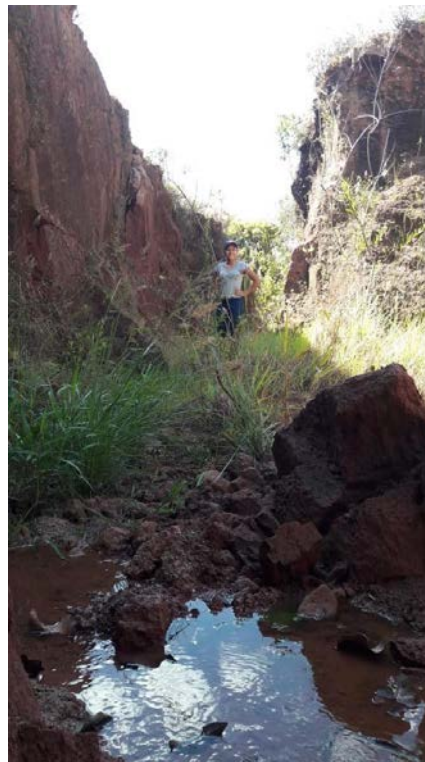
Figura 3. Instabilidade da erosão.

A voçoroca surgiu a partir do rompimento de um antigo barramento construído no pequeno curso d'água, dando início a uma erosão regressiva e/ou remontante típica de reativação de cabeceira de drenagem, patrocinada pela ação antrópica. Apresenta mudanças bruscas de direção, formando ângulos acentuados típicos de controle litoestrutural, que podem estar associados com as fraturas ou diáclases do substrato local que fragilizam a litologia contribuindo para a progressão do fenômeno erosivo.

Encontra-se com elevada instabilidade (Figura 3) evidenciando previsão de rápida evolução tanto lateral quanto remontante, em direção à sede do sítio. Por isso, tem colocado em risco a vida dos moradores, transeuntes, queda de animais, perda de solos e contribuição para o assoreamento da drenagem local e regional. Interceptou o lençol freático possuindo drenagem perene. Apresenta vazão de 3,31 litros por minuto, conforme medida realizada no início do período chuvoso na região, novembro de 2018. Os moradores circunvizinhos à erosão captam essa água para uso doméstico e dessedentação de animais.

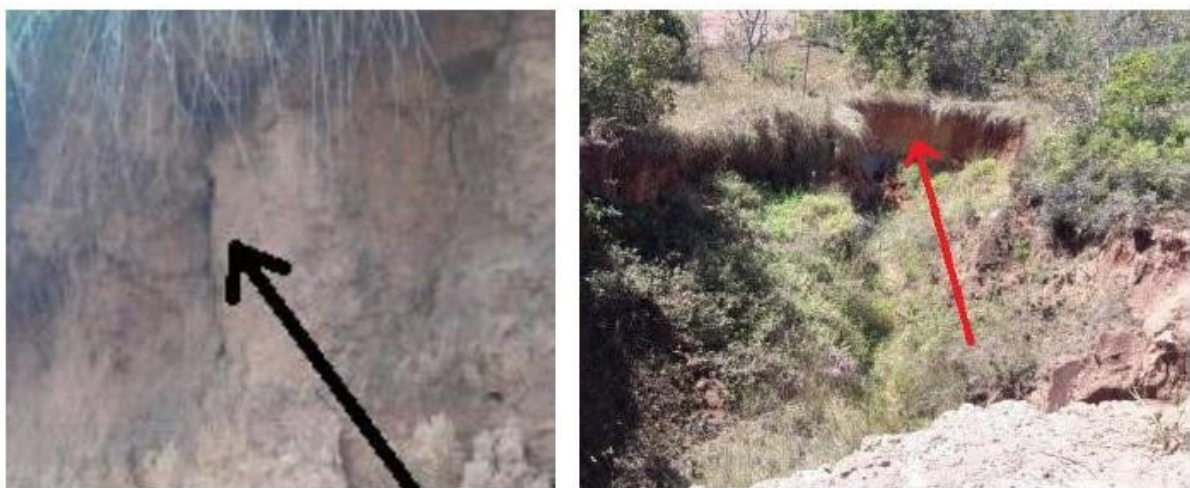
Os mecanismos erosivos atuantes são comandados pelo escoamento superficial que atinge suas bordas desestabilizando os taludes provocando o surgimento de sulcos e marmitas nos sopés dos taludes. O escoamento subsuperficial evidenciado pela atuação dos *pipings* tem causado a instabilidade do trecho montante desencadeando o surgimento de trincas de tração e movimentos de massa localizados como os abatimentos sucessivos que amplificam a instabilidade da incisão (Figura 5 e Figura 6).

Figura 4: Trincas de tração no talude e abatimentos sucessivos na cabeceira da erosão.

Como medida de contenção/estabilização implantada o proprietário do sítio construiu cercas para isolar a incisão erosiva, evitando o acesso de pessoas e animais, permitindo o repovoamento espontâneo no entorno e dentro da voçoroca. No entorno da erosão, principalmente à montante existem trechos com solos expostos, nesses pontos sugere-se plantar espécies nativas do cerrado típicas da área como: Pau Terra, Pequi, Mangaba dentre

outros. Faz-se necessário a construção de bacias de infiltração nas margens de uma estrada rural à montante, em trilhas de gado e até na área do Cerrado Stricto Sensu para reduzir o volume e a velocidade do escoamento superficial que atinge a cabeceira e taludes da erosão.

No interior da voçoroca pode ser plantado Bambu e bananeira, pois, se desenvolvem rápido, crescem em forma de touceiras, possuem um sistema radicular entrelaçado que aumentam a resistência do solo ao cisalhamento. Sugere-se ainda uma alternativa de baixo custo de implantação, que é a construção de paliçadas de bambu, madeira ou blocos rochosos transversal ao escoamento fluvial, visando a retenção de sedimentos em seu talvegue e o consequente repovoamento espontâneo e aumento da resistência aos processos erosivos.
