XVIII
SBGFA

SIMPÓSIO BRASILEIRO DE
GEOGRAFIA FÍSICA APLICADA

PROTOCOLO DE AVALIAÇÃO RÁPIDA PARA RIOS COMO POSSIBILIDADE DE ANÁLISE NO MEIO URBANO: APLICAÇÃO NO RIO DOS SEIXOS, SALVADOR - BAHIA

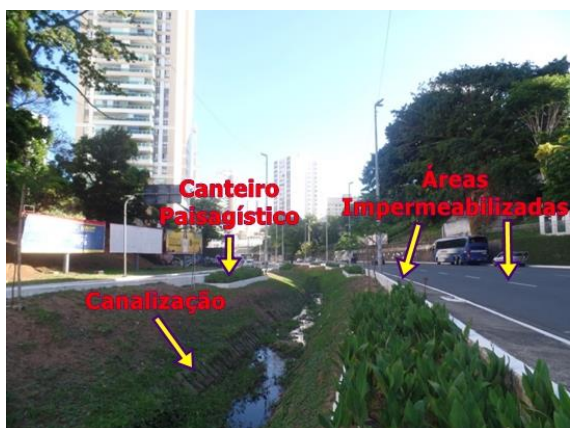
Os três trechos (figura 1) submetidos à análise foram caracterizados como “Impactado”, respectivamente: 28, 20 e 24 pontos. Dentre estes impactos, identificou-se a ausência da mata ciliar, que deu lugar a canteiros com vegetação paisagística (figura 2a). Ademais, a construção da Avenida Reitor Miguel Calmon sobre a planície de inundação do rio consolida a urbanização da localidade e impede a presença da mata ciliar com espécies nativas.

Outro fator responsável por suprimir a mata ciliar é a adoção da canalização (figura 2a) para conter os transbordamentos em períodos de cheia, que no caso do rio dos Seixos foi imposta a todo seu curso. Para Botelho (2011), esse tipo de intervenção, causa alterações nocivas ao curso d’água, como: o aumento da velocidade das águas; diminuição do espaço físico e facilita a ocupação da planície de inundação. Porém, o aumento do volume das águas dos rios e seus transbordamentos em períodos chuvosos são processos naturais. Logo, as enchentes são provocadas devido a presença do homem e suas alterações nos cursos d’água, a exemplo: da remoção da mata ciliar; ocupação e impermeabilização da planície de inundação.

Figura 2 – Problemas ambientais no rio dos Seixos: (a) Canteiros paisagísticos, canalização e áreas impermeabilizadas no Trecho 1; (b) Duto de esgoto no Trecho 2
Fonte: os Autores (2018)

As margens do rio dos Seixos encontram-se impermeabilizadas através das calçadas cimentadas e o uso de asfalto nas vias (figura 2a). Essas estruturas intensificam o escoamento superficial, colaborando para a elevação do volume das águas em períodos chuvosos, assoreamento e drenagem de esgotos para o leito. Em rios com planície arborizada, as gotas de chuvas são interceptadas pelas folhas e escoadas pelo caule facilitando a infiltração no solo. Assim, a impermeabilização, também, altera a dinâmica do ciclo hidrológico da localidade, pois dificulta os processos de infiltração e percolação da água.

A urbanização desenvolvida nas margens do rio dos Seixos não levou em consideração a qualidade das suas águas. Por isso, o rio apresenta condições, segundo o PAR, “impactadas” nos três trechos analisados, tornando as suas águas impróprias para consumo e atividades recreativas. Contudo, a fim de minimizar os impactos e contribuir para a melhora da condição ambiental, algumas intervenções se fazem necessárias, como: neutralização das fontes poluentes; implantação de mata ciliar nas margens; dragagem e limpeza do canal; e monitoramento da qualidade da água.

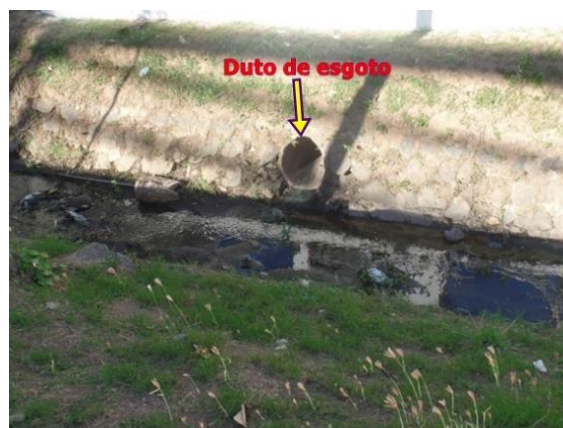
(b)

O rio dos Seixos é considerado um rio de pequeno porte (SANTOS et al., 2010), com seu canal apresentando medições nos trechos analisados, entre 2,40 e 3m de largura, e consistindo em um fluxo laminar, sem corredeiras expressivas, exceto no Trecho 3 (T3), em função dos dutos (figura 2b) responsáveis por despejar efluentes em seu curso. Estes efluentes também contribuem para tornar as águas escuras e com odor de esgoto neste trecho.

Ainda sobre a coloração das águas, o Trecho 1 (T1) e o Trecho 2 (T2) apresentaram coloração transparente sem oleosidade, porém T2 com odor de esgoto (figura 2b). Em relação aos sedimentos de fundo, todos os trechos analisados estão cobertos por lama ou areia. Exceto T1, todos os outros trechos apresentaram odor de esgoto no sedimento de fundo. Ademais, todos os
