XVIII  
SBGFA

SIMPÓSIO BRASILEIRO DE  
GEOGRAFIA FÍSICA APLICADA

## EROSÃO COSTEIRA E *STORM SURGE* EM ITAPOÁ - SC: UMA ANÁLISE EPISÓDICA

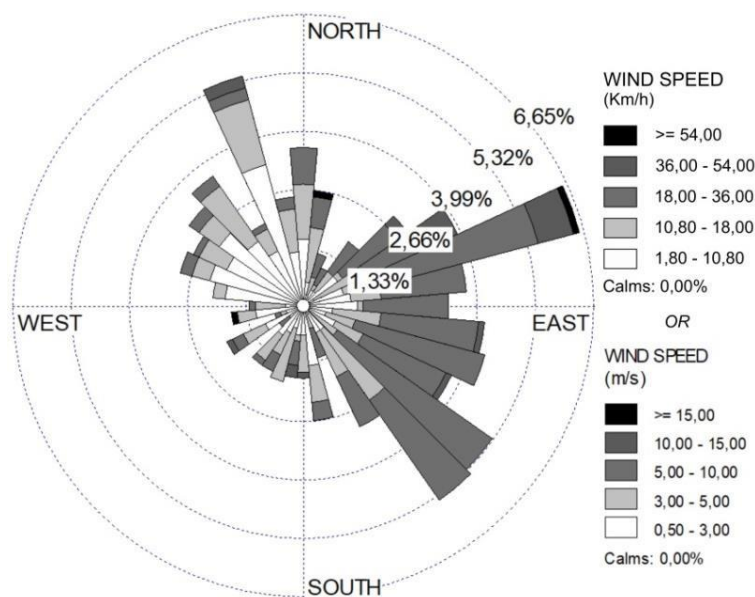
Figura 3 - Rosa dos ventos utilizando dados horários referentes ao mês de setembro de 2018 - EMA de Guaratuba.

Analisando a rosa dos ventos (Figura 3) é possível visualizar que ao longo do mês ocorreu uma influência importante dos ventos de sudeste (SE), com velocidades consideráveis, quando comparados aos ventos de norte (N) ou nordeste (NE), por exemplo. Mas, observando os dados de direção do vento em superfície, somente no período do evento, ~30% do período apresentou ventos do quadrante sul (variando entre SE e SW); 45% do quadrante norte (variando entre NW e NE) e os outros 25% distribuídos em ventos provenientes de leste e oeste. Diante disto, não há como justificar apenas pela influência dos ventos o pequeno valor superior da maré observada com relação à maré astronômica no evento, outros fatores podem ter influenciado, assim como descrevem alguns autores (*e.g.* KARIM; MIMURA, 2008).

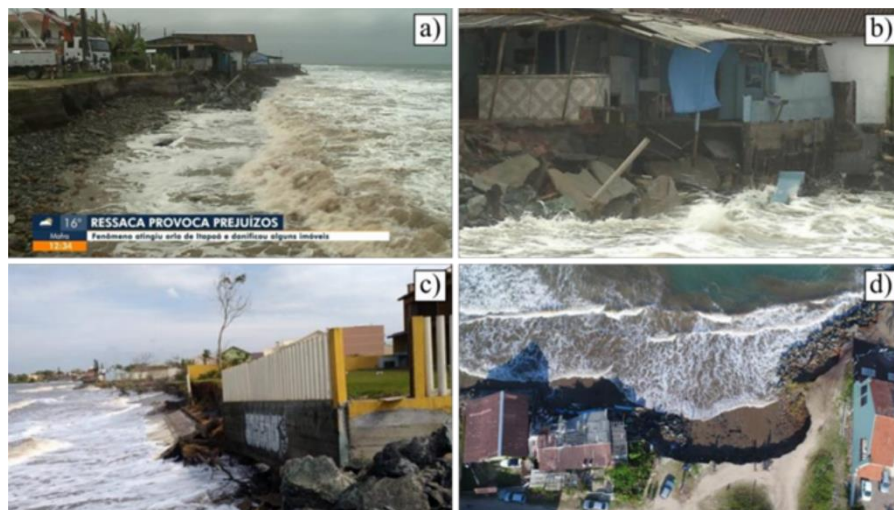
Neste caso, observando os dados, é possível afirmar que as ondas alcançaram alturas maiores durante os casos de ciclogênese, sob ocorrência das baixas pressões em proximidade com SC, quando comparado aos sistemas de alta pressão e frentes frias. Todos estes fatores em conjunto contribuíram e entraram em sinergia para que acontecesse o desastre classificado como erosão costeira, com origem em uma situação de *storm surge*, gerando impactos como os evidenciados na Figura 6.

Figura 6 - Registros jornalísticos da erosão costeira e seus respectivos estragos ocasionados pelo evento de *storm surge* em Itapoá durante o episódio estudado. a) Observa-se o termo *ressaca* utilizado pelo jornal. b) Casa caindo numa das principais praias do município. c) Residência atingida pelas ondas e resquícios de enrocamento anterior. d) Imagem obtida por Drone evidenciando a erosão costeira nas proximidades de diversas residências. Fonte: a) [G1, 2018](#); b) [ANotícia, 2018](#); c) [Tribuna de Itapoá, 2018](#); d) [Rádio Litorânea, 2018](#).

É importante indicar que, Itapoá é uma localidade com vocação de turismo de praia e, por conta disto, existem muitas casas de veranistas. Sendo assim, questões antrópicas de uso e ocupação do solo também não podem ser esquecidas como parte dos prejuízos gerados por meio das erosões costeiras, uma vez que muitas casas foram construídas nas proximidades da interface entre oceano-costa, em determinados casos sem respeitar áreas de dunas, restingas e manguezais. De acordo com as informações da Prefeitura Municipal de Itapoá (PMI, 2018), os danos e prejuízos registrados no evento analisado, chegaram perto dos seis milhões de reais inicialmente, com prejuízos indiretos incalculáveis devido à proximidade com a temporada de verão. Ademais, a administração municipal indicou erosões costeiras em, aproximadamente, 4,5 km de faixa de praia ou, quase 15% da costa municipal.
