XVIII
SBGFA

SIMPÓSIO BRASILEIRO DE
GEOGRAFIA FÍSICA APLICADA

ATUAÇÃO DE PROCESSOS EROSIVOS NA FAIXA DE ORLA FLUVIAL URBANA DA CIDADE DE MACAPÁ - ESTADO DO AMAPÁ

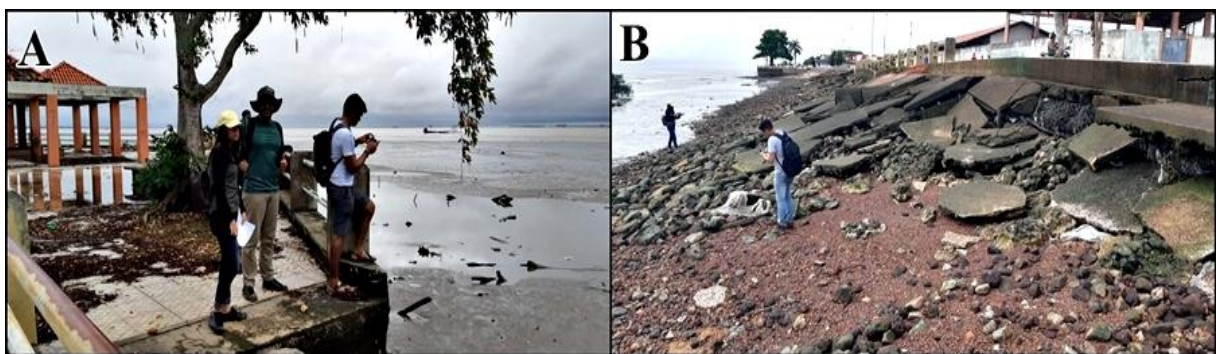
Figura 2 – Trabalho de campo realizado para a recuperação de dados primários. Fonte: os autores. Legenda: A – Observação de área afetada no bairro Perpetuo Socorro; B – Análise da estrutura do muro de contenção da orla do bairro Jandiá.

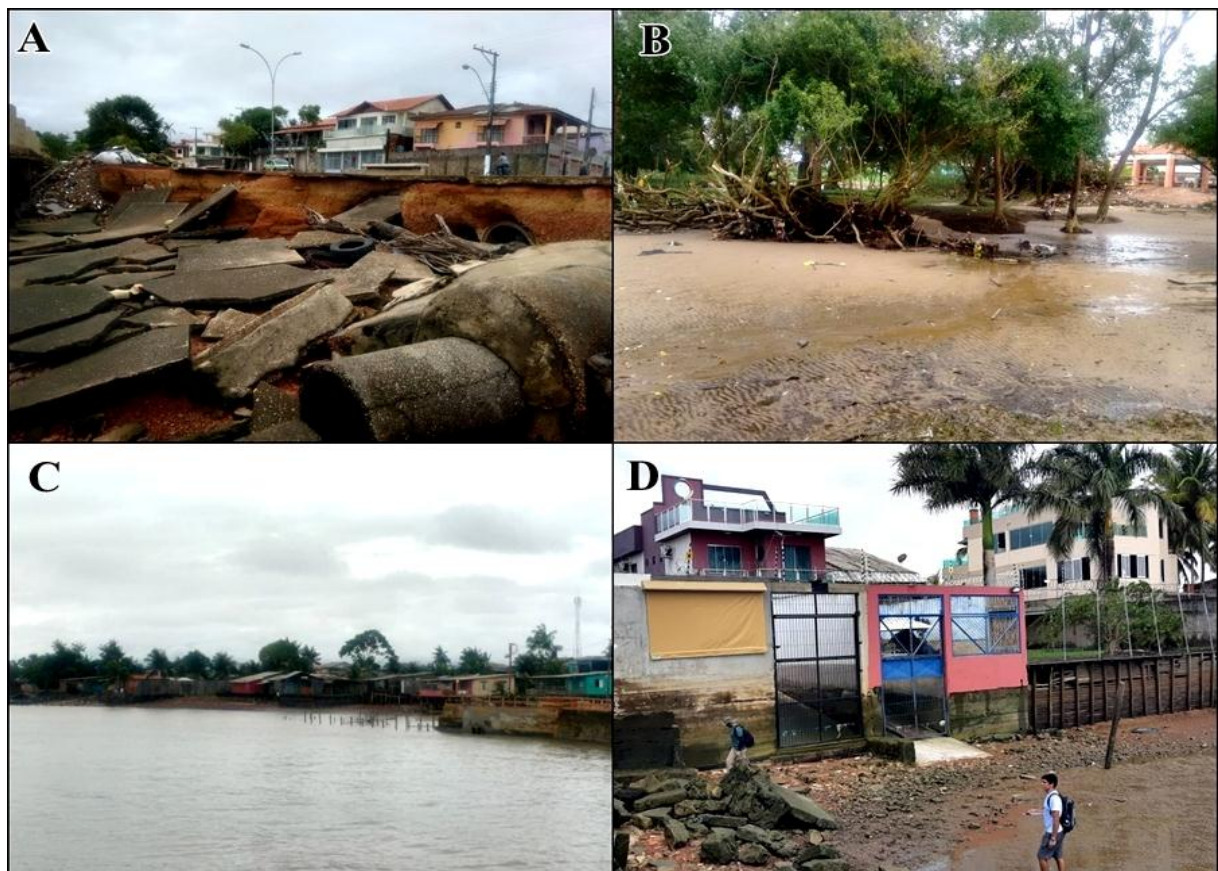
O local estudado apresenta elementos diversos que caracterizam a heterogeneidade das formas de uso e ocupação do solo (Figura 3), bem como tais atividades são influenciadas pela dinâmica erosiva analisada. As porções norte e sul da orla, por exemplo, foram as que se destacaram pela forte atuação de mecanismos erosivos. Na seção norte, próximo à foz de uma drenagem urbana que desemboca no rio Amazonas, foram observados estabelecimentos residenciais expostos diretamente à influência da dinâmica fluvial, onde também foi percebido que a população adota algumas soluções para tentar conter a erosão, sem sucesso, tal como o enrocamento aleatório utilizando materiais que se rompem com facilidade, tal como madeira bruta e compensada.

Figura 3 – Diferentes feições da atuação dos processos erosivos na área em estudo. Fonte: os autores. Legenda: A – Zona de forte atuação erosiva próximo à área de uso residencial; B – Área de vegetação ripária remanescente, onde os processos são mais tênues; C – Ocupação em palafitas no extremo sul da orla; D – Vista das residências construídas em área de intensa dinâmica geomorfológica no extremo norte da orla;

Na porção sul do local estudado também notou-se a presença de construções irregulares, assinaladas pela presença de habitações em palafitas, sujeitas à forte dinâmica das marés onde vislumbrou-se um cenário de avanço progressivo da erosão fluvial sobre os taludes, provocando prejuízos em diversas escalas.

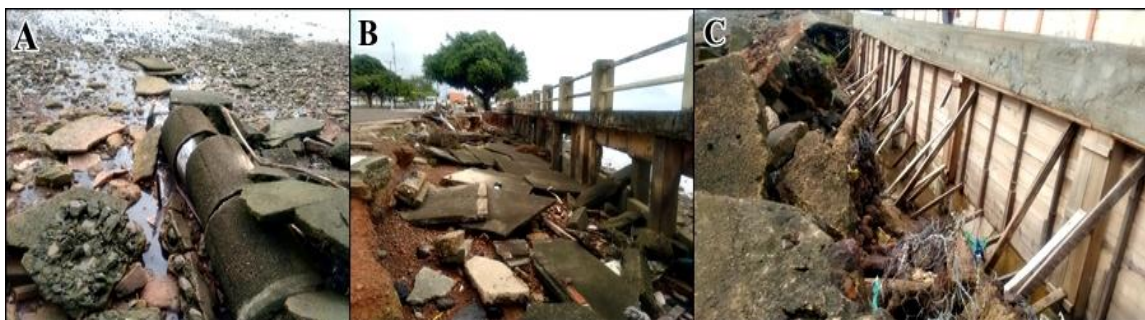
Na porção norte da orla de Macapá, existem galerias pluviais que, pela ineficiência do sistema de esgotamento sanitário, também drenam para o rio Amazonas parte dos efluentes produzidos pelos estabelecimentos situados na área estudada. Assim, percebeu-se que a forma como se dispõem as galerias, e as próprias técnicas e materiais utilizado nas obras de drenagem e de contenção dos taludes, não favorecem a estabilização das margens, que apresenta zonas de intensa retrogradação, ameaçando residências e áreas de passeio público, configurando um grande cenário de risco (Figura 4).

Figura 4 – Trabalho de campo realizado para a recuperação de dados primários. Fonte: os autores.
Legenda: A – Galeria destruída pela força da maré do rio Amazonas; B – Área de passeio público em situação de progressiva subsidência do solo, seguido de solapamento das estruturas sintéticas edificadas na área; C – Estratégias recentes de construção em uma área afetada;

As barreiras de contenção, recentes e antigas, e o tipo de material empregado, as vezes, pela própria população local na tentativa de mitigar a problemática requerem manutenções constantes, que podem se revelar onerosas, demonstrando a necessidade de ampliação do planejamento e gestão das estratégias implementadas na área pelo poder público, tendo em vista a forte dinâmica econômica a qual a área avaliada encontra-se inserida, tendo seu uso expressamente assinalado principalmente pela presença de habitações, bares, restaurantes, hotéis, passeio público e prédios que ofertam serviços públicos.
