PROCESSO EROSIVO ACELERADO EM UMA PEQUENA PROPRIEDADE RURAL NO DISTRITO DE CAMISÃO, MUNICÍPIO DE AQUIDAUANA - MS

Eixo: 10 – Solos, paisagens e degradação.

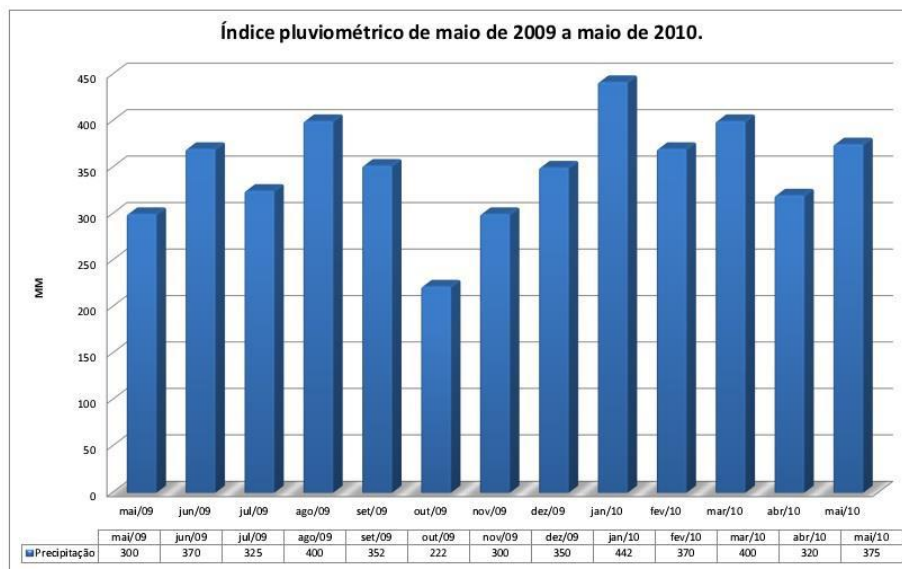
No período de maio de 2009 a maio de 2010 ocorreram precipitações pluviométricas acima da média dos últimos 33 anos que não passou dos 122,97 mm, bem abaixo da média do período de monitoramento que alcançou 377 mm num período curto de 13 meses, conforme dados coletados em campo, figura 2.

Figura 2 - Índice pluviométrico de maio de 2009 a maio de 2010.

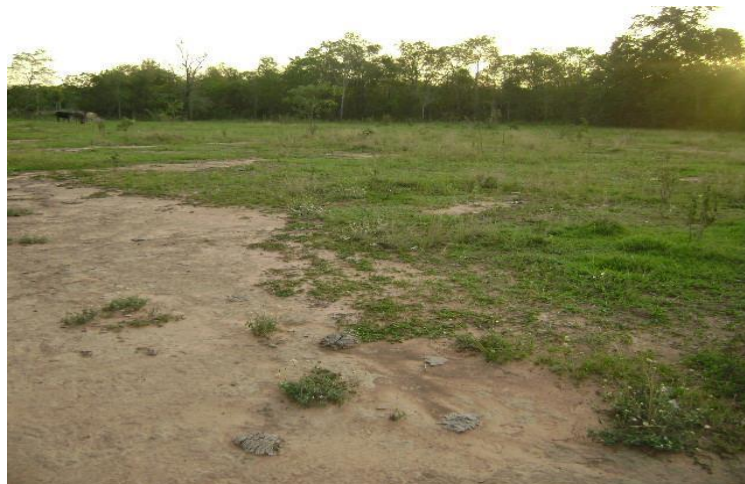
Devido à intervenção mecânica para escoamento das águas das chuvas onde se formaram ravinas e também a voçoroca monitorada pode-se observar no campo todos os estágios de formação de processos erosivos lineares, como a compactação do solo da área onde se formaram crostas na superfície, figura 4.

Figura 4 – Solo compactado em área de pastagem degradada. Foto: Nelson O. Cunha (2010).

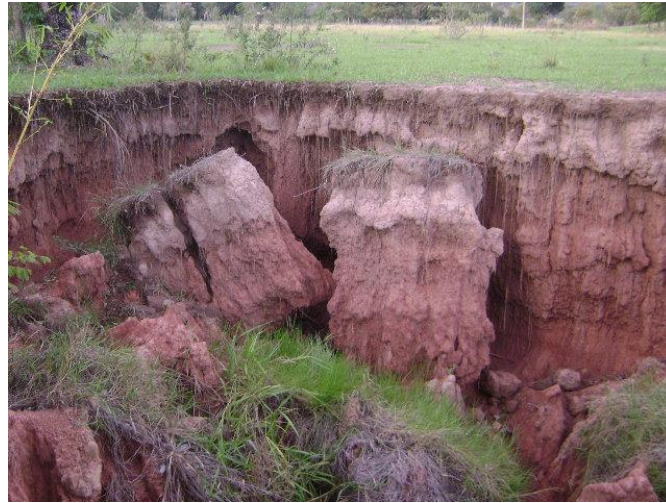
A perda de solo por abate na feição erosiva é constante, devido ao solapamento da base dos taludes, conforme figura 5.

Figura 5 - Perda de solo por abatimento de blocos de solo na voçoroca em área de pastagem degradada.

Notou-se durante o estudo que a perda de solo está diretamente ligada a o índice pluviométrico e que a maior perda de solo é devido a o abate dos blocos de solo e nos pontos onde se concentra o fluxo do escoamento superficial que foram nomeados de P6 e P7 sendo que os pontos P8 e P9 sofreram perda de solo pelo abate de bloco de solo.

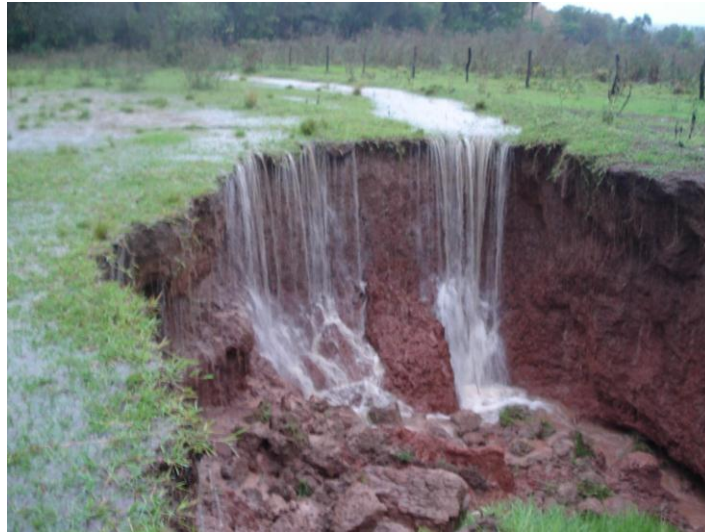
Os pontos P6 e P7 (figura 3) foram onde ocorreu maior perda de solo e recuo da cabeceira da feição erosiva, porque durante as precipitações chuvosas forma-se uma espécie de queda d'água (figura 6) nesses pontos onde ocorre a maior desagregação das partículas do solo principalmente da base dos taludes através da formação das alcovas de regressão que é uma espécie de solapamento que devido a força da gravidade ocorre o desmoronamento das paredes voçoroca que é o maior responsável pelo recuo da cabeceira aumentando as dimensões da feição erosiva em direção a montante com um formato bulbiforme (IRELAND et al., 1939 apud BIGARELLA, 2003, p. 928).

A erosão por queda de água (plunge pool erosion), também conhecido com “efeito cachoeira” já foi observada por nós na área de estudo da voçoroca em uma pequena propriedade rural, próximo à rodovia (MS-450) que dá acesso ao distrito de Piraputanga no município de Aquidauana (MS). O episódio ocorreu no dia 23 de agosto de 2009, durante uma forte chuva, que provocou quedas de imensos blocos dentro da

voçoroca e o “efeito cachoeira” de fluxo concentrado de água oriundo, a montante de uma área de pastagem adjacente (figura 6).

Figura 6 - Erosão por “efeito cachoeira” e solapamento de talude da voçoroca, em área de pastagem.

A análise pedomorfológica obtidas através das tradagens feitas na área de estudo contribuiu para um diagnóstico sobre um dos principais fatores que contribui para a formação da feição erosiva, devido a pouca coesão do solo e a falta de práticas conservacionistas no manejo do solo da área e o alto índice de precipitações pluviométricas que ocorreram durante o monitoramento da estação experimental. O estudo definiu que as ações antropogênicas foi um dos maiores fatores para a formação da voçoroca sendo que ela surgiu através de um canal construído pelo proprietário da área para desvio das águas pluviais que descem da vertente em direção ao vale do córrego fundo.
