XVIII
SBGFA

SIMPÓSIO BRASILEIRO DE
GEOGRAFIA FÍSICA APLICADA

DEGRADAÇÃO DOS SOLOS NO ENTORNO DA AGROVILA PRINCESA DO XINGU, MUNICÍPIO DE BRASIL NOVO-PA.

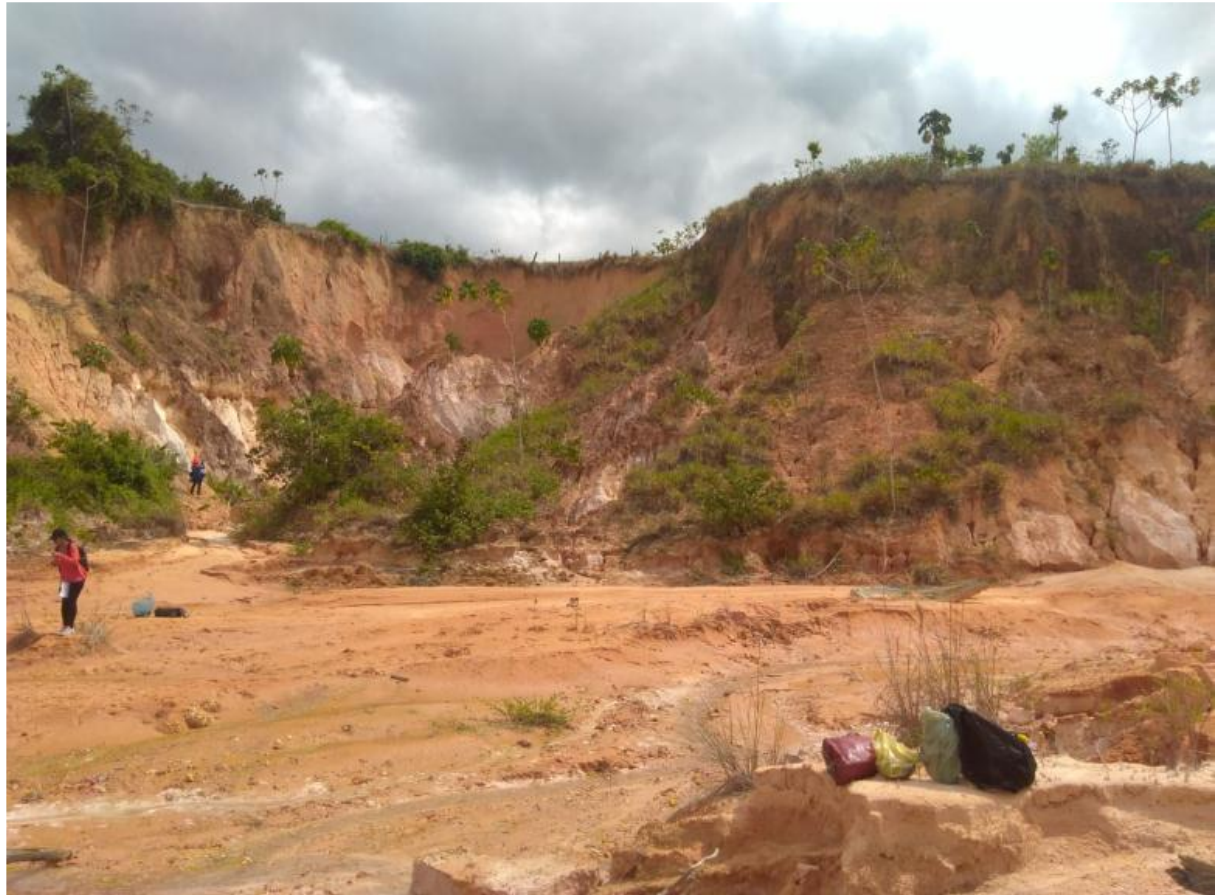
Figura 2: As voçorocas, onde se percebe as variadas colorações no solo e pouca vegetação.

Na área de estudo, percebemos que a voçoroca chega a medir até 200 metros de comprimento (Figura 2), podemos interpretar através de relatos de pesquisadores da UFPA, que ocorreu uma vasta mudança na paisagem, antes sendo uma grande área de pastagem e hoje se encontra com solo desnudo. Na atividade de campo, teve-se dificuldade de subir e descer em alguns pontos da voçoroca, pois o terreno possui declividade acentuada.

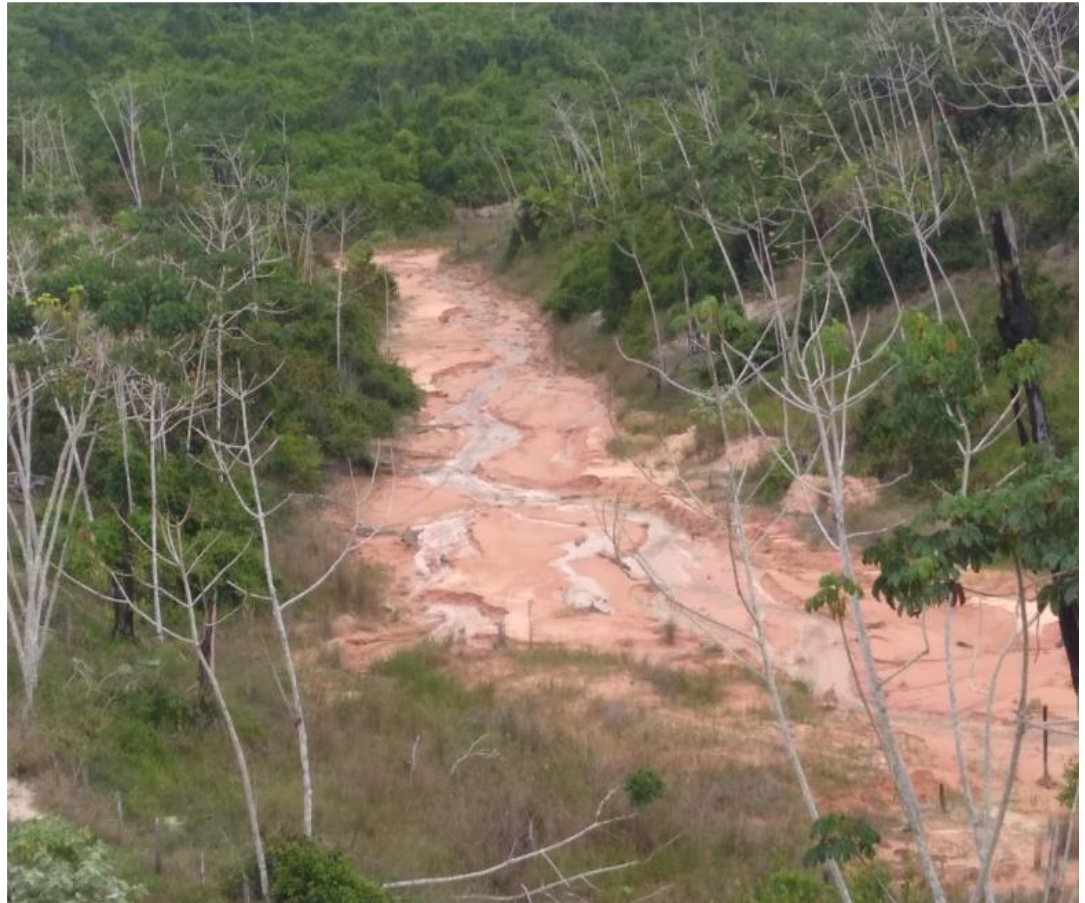
Figura 3: Rio intermitente construído pela Voçoroca, com nascentes de água no entorno.
