SIMPÓSIO BRASILEIRO DE
GEOGRAFIA FÍSICA APLICADA

Conexões entre usos e ocupação da terra e degradação do Ribeirão do Onça, Belo Horizonte - MG.

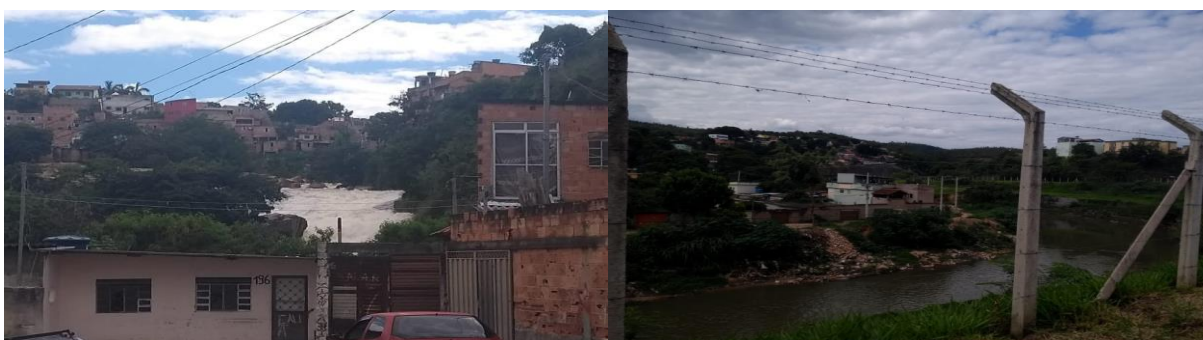
As margens do Ribeirão se encontram muito degradadas, restando somente fragmentos da sua mata ciliar. Além disso, em alguns pontos às margens estão densamente compostas por ocupações irregulares como é perceptível na Figura 02. É possível observar também, a existência de grandes bancos de areia e até mesmo bota-foras. Essa situação agrava o quadro, já avançado, de assoreamento do manancial, o que prejudica a sua dinâmica e aumenta a possibilidade de enchentes. Nesse sentido, Soares, Cortês, Freitas e Vasconcelos (2016), salientam que a retirada da vegetação ciliar elimina as barreiras naturais expondo as margens à erosão, o que facilita o transporte de sedimentos e causa o assoreamento do leito do córrego.

Figura 02: À esquerda, a cachoeira do Onça em meio às ocupações do Bairro Novo Aarão Reis, em BH. À direita, Ribeirão do Onça com deposição de lixo em sua margem esquerda. Fonte: Fotografado pelos autores.
