XVIII  
SBGFA

SIMPÓSIO BRASILEIRO DE  
GEOGRAFIA FÍSICA APLICADA

## A OCORRÊNCIA DE “TERRAS-CAÍDAS” NA VÁRZEA DA REGIÃO DO MÉDIO SOLIMÕES

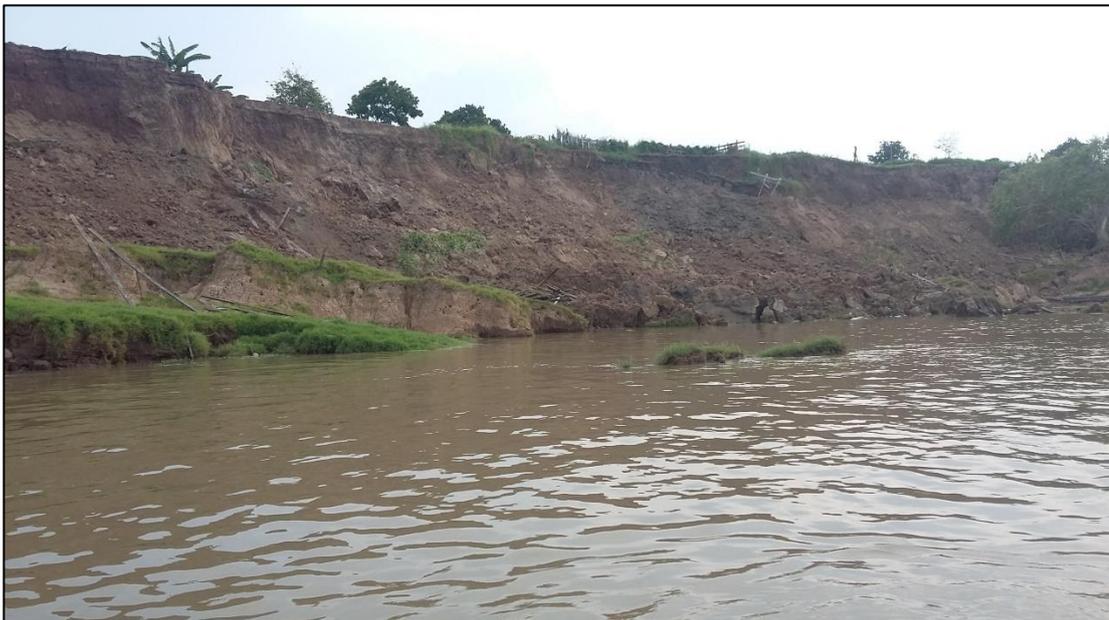
quais se destacam: a saturação após a cheia, lençol freático elevado e hidromorfismo do solo na várzea (figura 1), onde a cor mais escura após o evento de “terras-caídas” revela presença de água no interior do solo, e devido à baixa coesão ocorrem desabamentos nas margens.

**Figura 1:** Solo de várzea no Careiro da Várzea-AM (Trabalho de campo em 31/10/2015).  
**Autor:** MATOS, J.A (2015).
