ANÁLISE DE ÁREAS DE RISCO E INTERVENÇÕES ESTRUTURAIS NO BAIRRO PARQUE SÃO BERNARDO, SÃO BERNARDO DO CAMPO, SP.

Danielle Blazys Correa⁽¹⁾, Kátia Canil⁽²⁾

Eixo: Riscos e desastres naturais

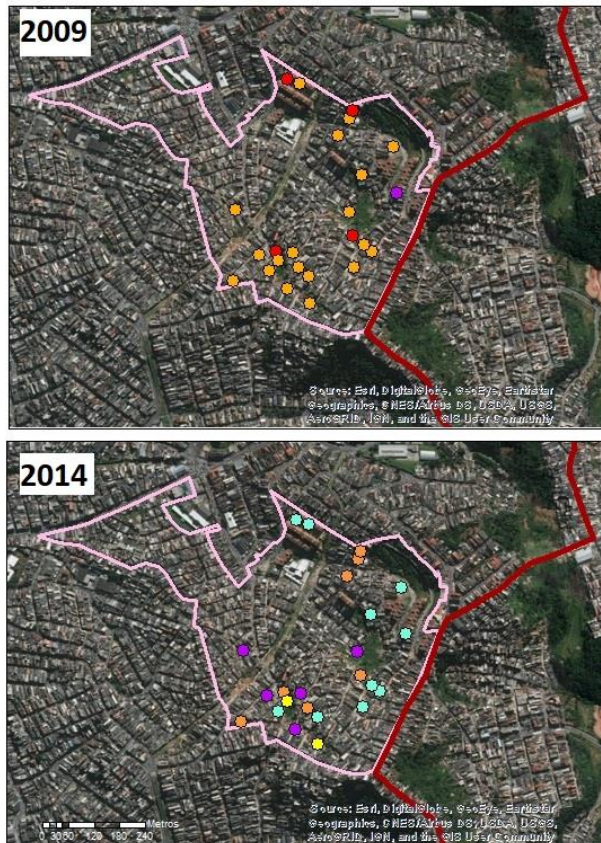
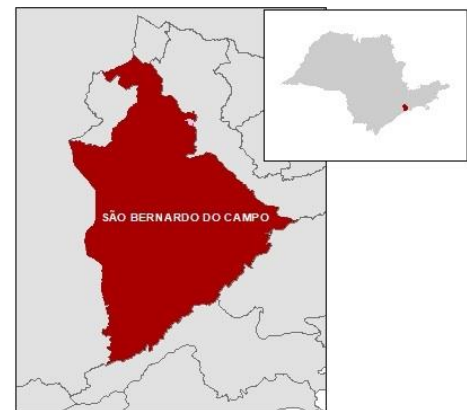
Figura 1 - Classificação dos setores de risco em antes das intervenções (2009) e após as intervenções (2014).

Em 2014, foi realizada uma atualização do diagnóstico de monitoramento do PMRR-SBC (figura 1). Dos 19 setores R3, 9 foram eliminados, 5 transformados em perigo (quatro Pe3 e um Pe2), 4 se mantiveram sem alterações e um, embora tenha recebido remoções, foi reocupado e permaneceu como R3. Dentre os 4 setores R4, ou seja, que deveriam receber prioridade nas intervenções estruturais, três foram convertidos em R3 e um foi eliminado. O Pe3 foi eliminado por meio da remoção do material de entulho acumulado no local e que ameaçava sofrer deslizamento. As intervenções estruturais que ocorreram nos setores que sofreram algum tipo de alteração (20) foram remoções e demolições de moradias (13 setores, sendo em dois deles remoções parciais), 4 setores possuíam moradias ampliadas, 3 deles receberam obras de contenção e dois foram incluídos no projeto de urbanização que contemplava parte do bairro. Em 2 setores onde ocorreram remoções, foram reocupados posteriormente (figuras 2a e 2b).

Apesar de ter ocorrido uma redução dos riscos identificados inicialmente na área, em 2014 ainda permaneciam situações de risco e vulnerabilidade no local. Pode-se observar que as intervenções realizadas não corresponderam na totalidade as inicialmente propostas. As obras de contenção ocorreram em menor quantidade enquanto as remoções foram muito superiores. Os documentos acessados não indicaram a realização de retaludamentos, de colocação de vegetação superficial, da melhoria das condições de acessibilidade e de obras de drenagem e esgotamento sanitário, fora dos 3 setores onde ocorreu o projeto de urbanização. Os documentos acessados também não indicam se todas as famílias removidas foram contempladas no conjunto habitacional construído, pertencente ao projeto de urbanização. A

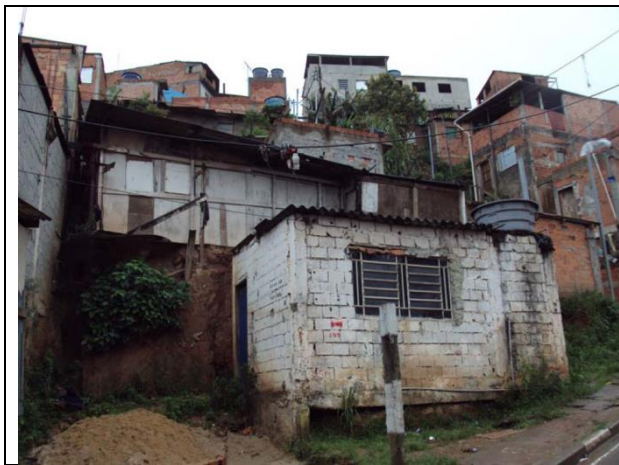
Figura 2a - Vista frontal do setor 1 antes das intervenções (2009) no Parque São Bernardo, classificado como R4

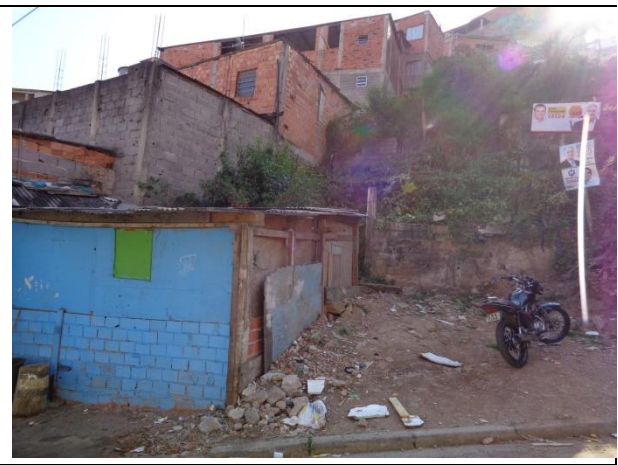
Figura 2b - mesmo setor, após intervenções (2014), onde ocorreu remoção de residências e uma ocupação posterior. Detalhe para o baixo padrão construtivo dos domicílios e o talude de corte
